**UNIVERSIDAD NACIONAL DE LA PLATA  
FACULTAD DE INGENIERIA  
DEPARTAMENTO DE HIDRÁULICA**

**Estudio sobre la inundación ocurrida  
los días 2 y 3 de abril de 2013 en las  
ciudades de La Plata,  
Berisso y Ensenada**

La Plata, Mayo de 2013

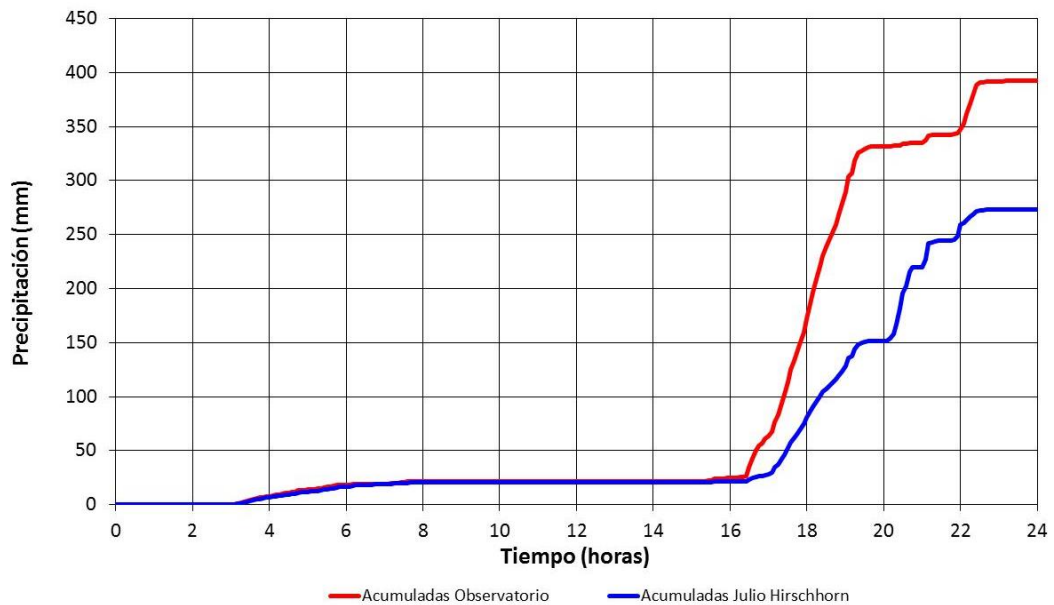
Figura 4. Diagrama acumulativo de precipitación

En la Figura 4 y la Figura 5 se presentan, respectivamente, la curva de precipitaciones acumulada y las intensidades del día 2 de abril en las estaciones de mayor representatividad de las cuencas estudiadas.

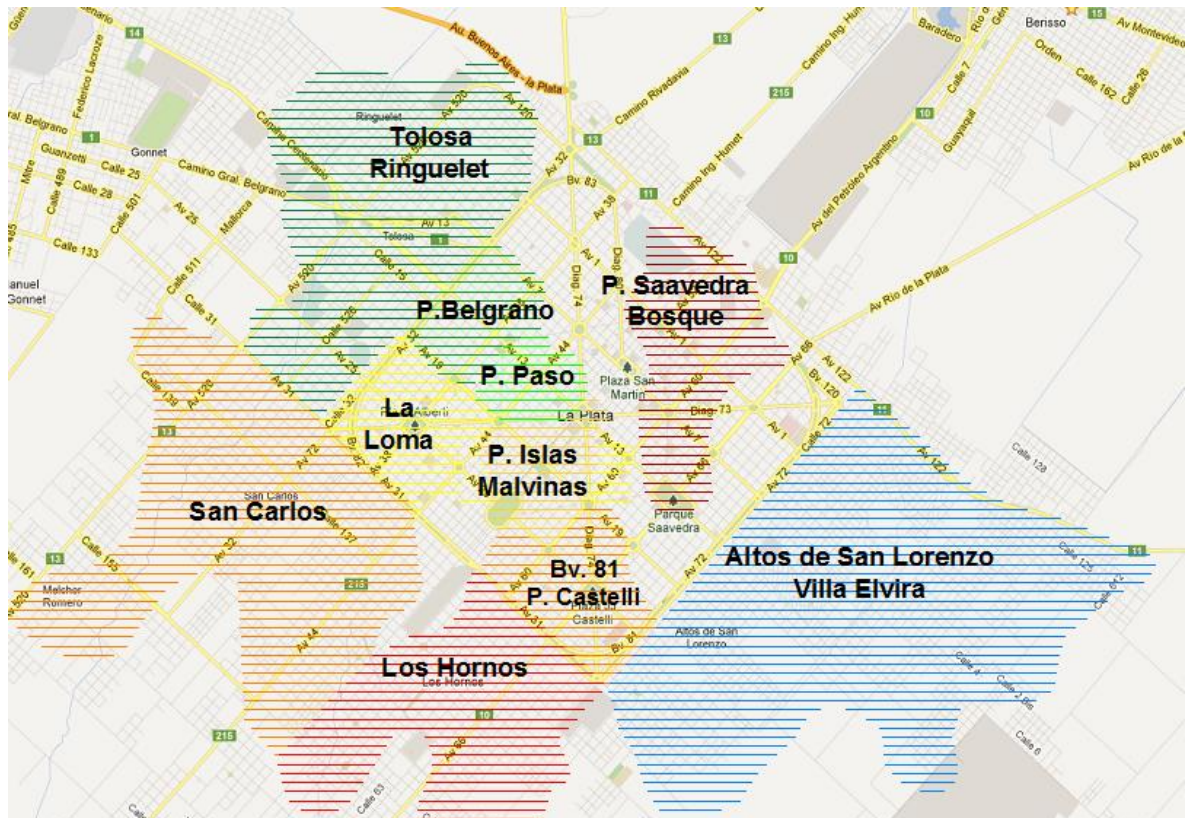
Figura 8. Distribución geográfica de las zonas de la ciudad consideradas a los efectos de este estudio

La información aportada por los vecinos se agrupó por sectores, tal como se indica en la Figura 8. La hora promedio en que se alcanzó la máxima altura de la inundación se estimó sobre la base de 670 disponibles (Figura 9). Se procedió en forma análoga para conocer la permanencia promedio de la inundación en el interior de las viviendas (Figura 10).

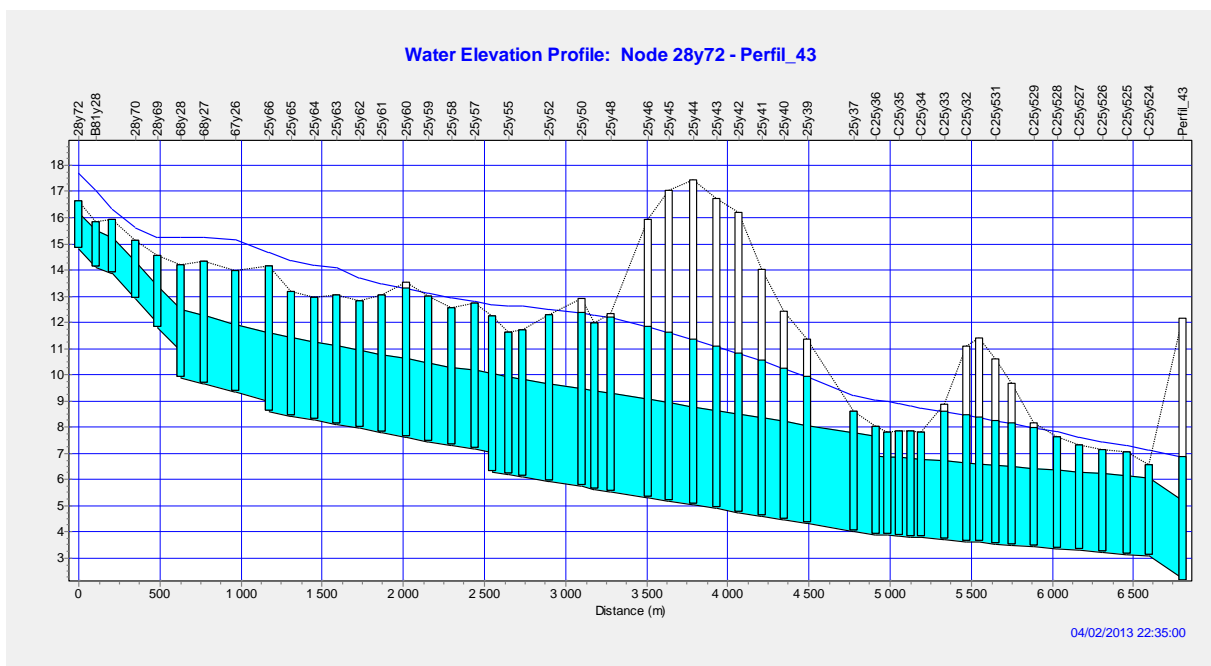
Figura 11. Perfil longitudinal del conducto de la calle 25 desde la intersección de las calles 28 y 72 hasta su desembocadura en el arroyo del Gato

En la situación de verificación de la tormenta ese día, en la cual el sistema menor fue ampliamente sobrepasado en su capacidad, los conductos funcionaron a sección llena. En muchos casos se observó un reflujó desde la red menor (conductos) hacia la red mayor (calles).

A modo de ejemplo se presenta el perfil longitudinal del conducto de la calle 25 desde 28 y 72 hasta su desembocadura en el arroyo del Gato, en 25 y 522, para el instante de paso del pico de caudal (Figura 11). Se observan las líneas que definen el fondo y techo del conducto, el terreno natural (en línea punteada) y la línea piezométrica (en azul). Puede observarse en varios tramos (desde 28 y 72 hasta 25 y 48, desde 25 y 37 hasta 25 y 33 y desde 25 y 529 hasta la desembocadura) que la línea piezométrica se encuentra por encima de la línea del terreno natural, lo que significa que en dicha zona los sumideros y conductos no poseían capacidad para permitir el ingreso del agua desde la superficie, o peor aún, oficiaron de fuentes de agua desde los conductos hacia las calles.
